## 深浦町トンネル長寿命化修繕計画

令和 8 年 3 月

深浦町

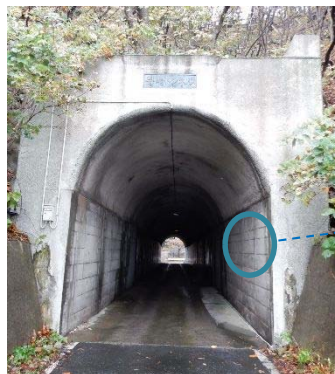
写真 3-1 正面写真

令和 7 年度時点で深浦町が管理するトンネル数は 1 本である。経過年数は、40 年以上を経過したトンネルであり、壁面は覆工コンクリートであり天端は吹付けによる覆工モルタルで構成されている。

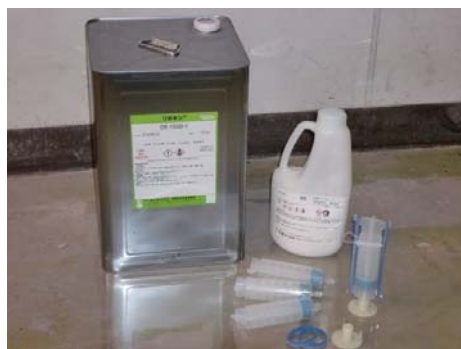
### 新工法：寒冷地仕様「リポキシ CR-1500」 (NETIS 登録 KT-170019-A)

- ・従来技術は、気温が 5℃を下回ると接着性・強度が発現し難いという問題があったが、本技術の活用により、-10℃～5℃の低温において、短時間で十分な接着性および強度が発現できることから、工程の短縮および経済性、施工性の向上が図れる

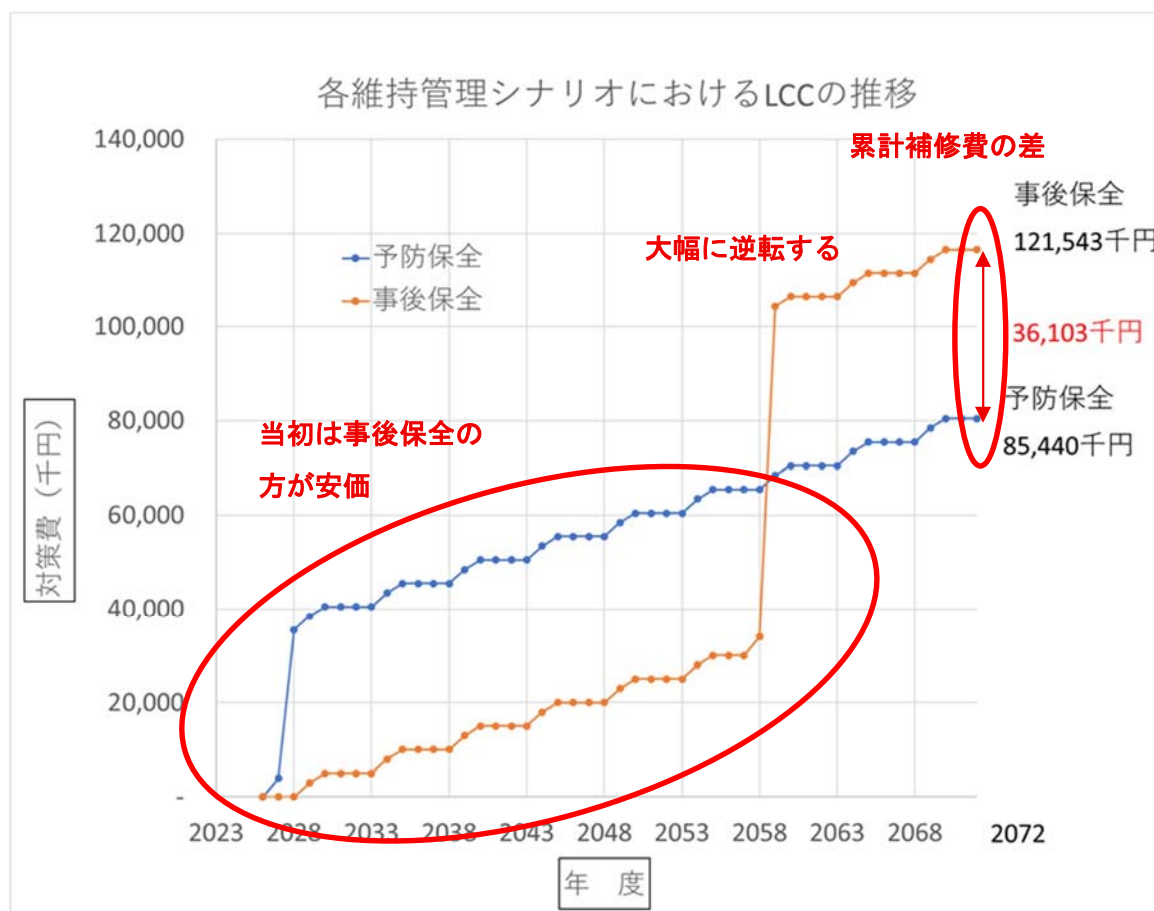
図 7-8 累計補修費の比較

維持管理シナリオを事後保全シナリオに設定した場合、初回対策にかかる補修費は事後保全の対策がまだ実施時期ではないため、予防保全シナリオより安価となるが、大きな工事費となる事後保全工事が実施された場合に対策工事の累計が逆転する。したがって、50年間の累計補修費に差額が発生し、長期的に見て事後保全的対策より予防保全的対策の方が安価となる。

3年後 予防保全 > 事後保全

34年後 予防保全 < 事後保全

50年後 予防保全 < 事後保全
